Service de l'eau
et
Service de l'environnement

TRAVAUX EFFECTUÉS SUR L'INTERCEPTEUR SUD-EST

BILAN ET INTERPRÉTATION SOMMAIRE DU
SUIVI DU DÉVERSEMENT

31 janvier 2017

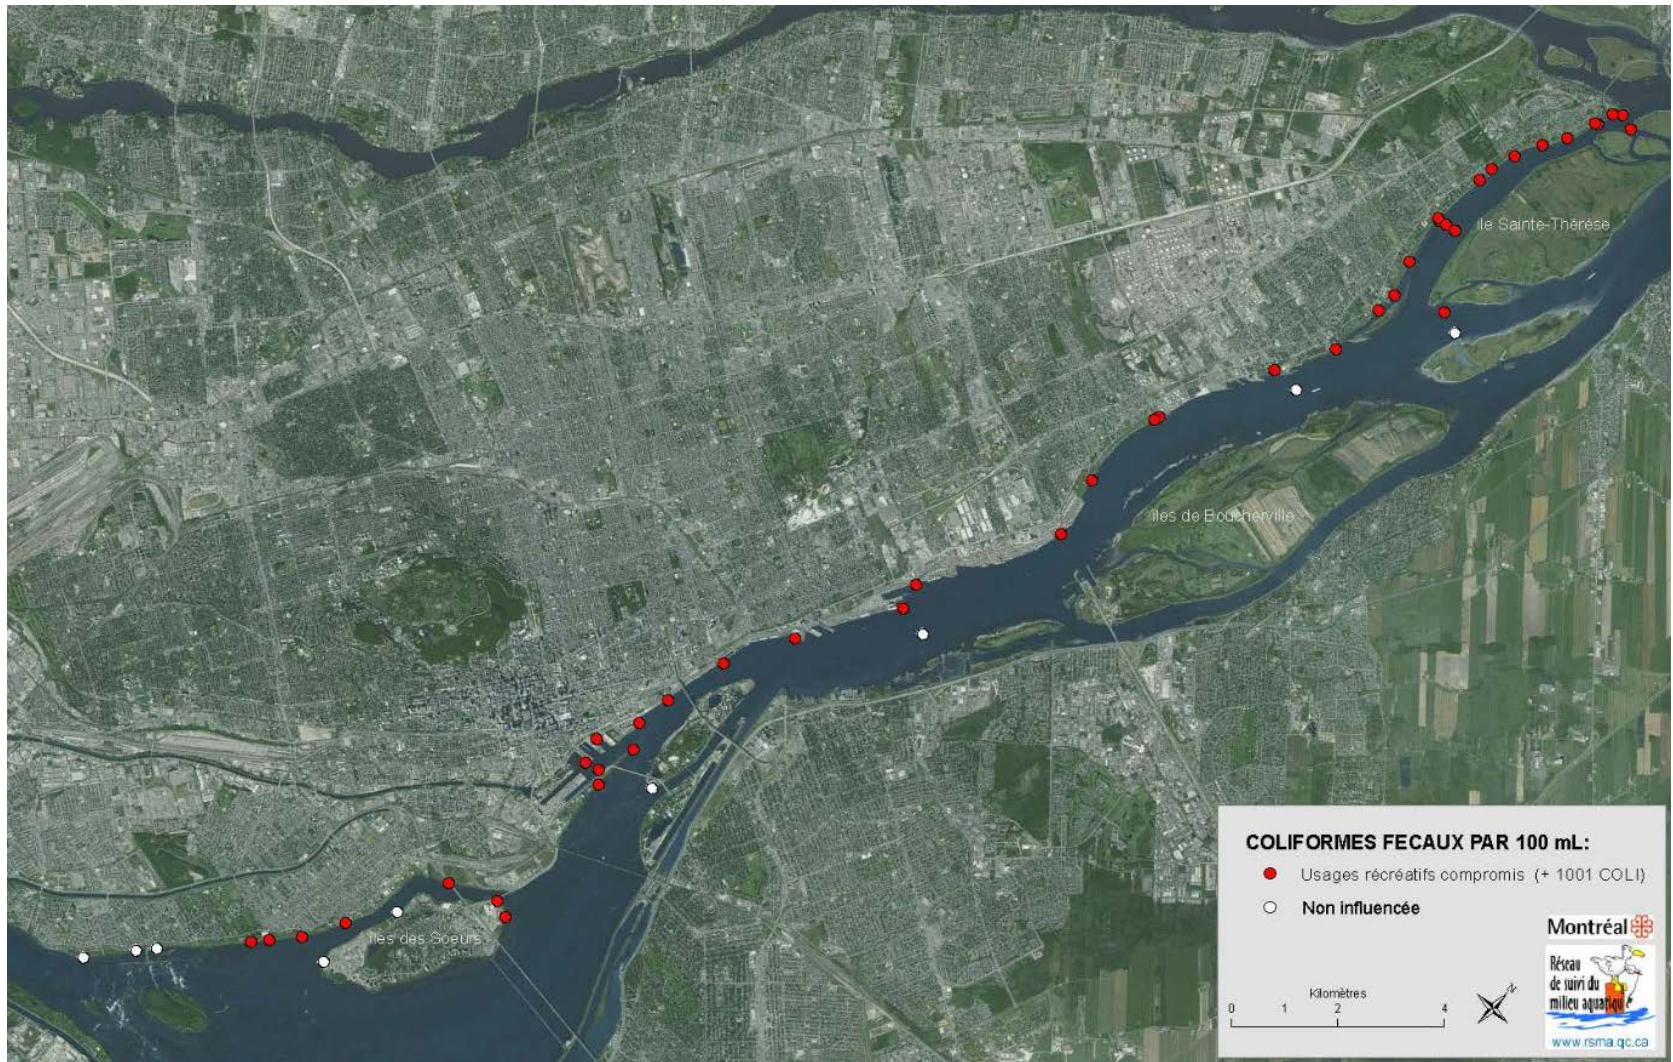
FIGURE 2 : DÉPARTAGE ENTRE LES STATIONS INFLUENCÉES ET NON INFLUENCÉES PENDANT LE DÉVERSEMENT

Dans l'ensemble, l'interprétation sommaire des résultats des analyses aux 69 stations échantillonnées montre que :

- 43 stations ont été influencées par les déversements découlant des travaux. 13 autres stations sont en tout temps affectées par les rejets de la station d'épuration de Montréal. Enfin, 8 autres stations n'ont jamais été influencées par les déversements (voir carte ci-dessous).
- Des 3 280 résultats d'analyses chimiques pratiquées sur les échantillons COURDO prélevés, moins de 1 % (21) ont excédé les critères de qualité de l'eau de surface du MDDELCC¹ pour l'azote ammoniacal (7), le cuivre (1), le phosphore (9) ou les MES (4) et ceci, à seulement 5 des 35 stations échantillonnées pour ces paramètres;
