Service de l'eau  
et  
Service de l'environnement

DÉVERSEMENT PLANIFIÉ DE L'INTERCEPTEUR SUD-EST

**BILAN ET INTERPRÉTATION SOMMAIRE DU**  
**SUIVI DU DÉVERSEMENT**

3 février 2016

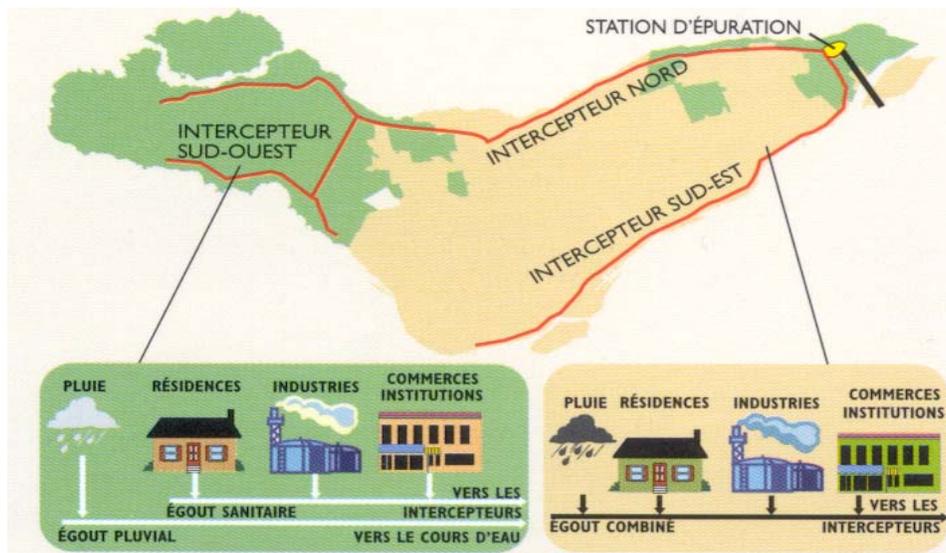
L'intercepteur sud-est est un tunnel de 3 à 5 m de diamètre et de plus de 30 km de long qui longe toute la Rive-Sud de l'île de Montréal (figure 1). Il collecte et transporte toutes les eaux usées de Lachine en amont à Rivière-des-Prairies en aval jusqu'à la station d'épuration localisée à la pointe est de l'île. De plus, l'intercepteur est situé à plus de 20 à 40 m de profond selon le lieu et il est le seul chemin pour amener les eaux usées à destination et les traiter avant de les rejeter au fleuve. Pour y accéder et y faire des travaux, l'ouvrage doit être mis en chômage pour la santé et la sécurité des travailleurs c'est-à-dire qu'on doit empêcher l'entrée des eaux usées et l'assécher pour assurer un endroit de travail sécuritaire.

FIGURE 1 : LE RÉSEAU D'INTERCEPTION DES EAUX USÉES DE LA VILLE DE MONTRÉAL

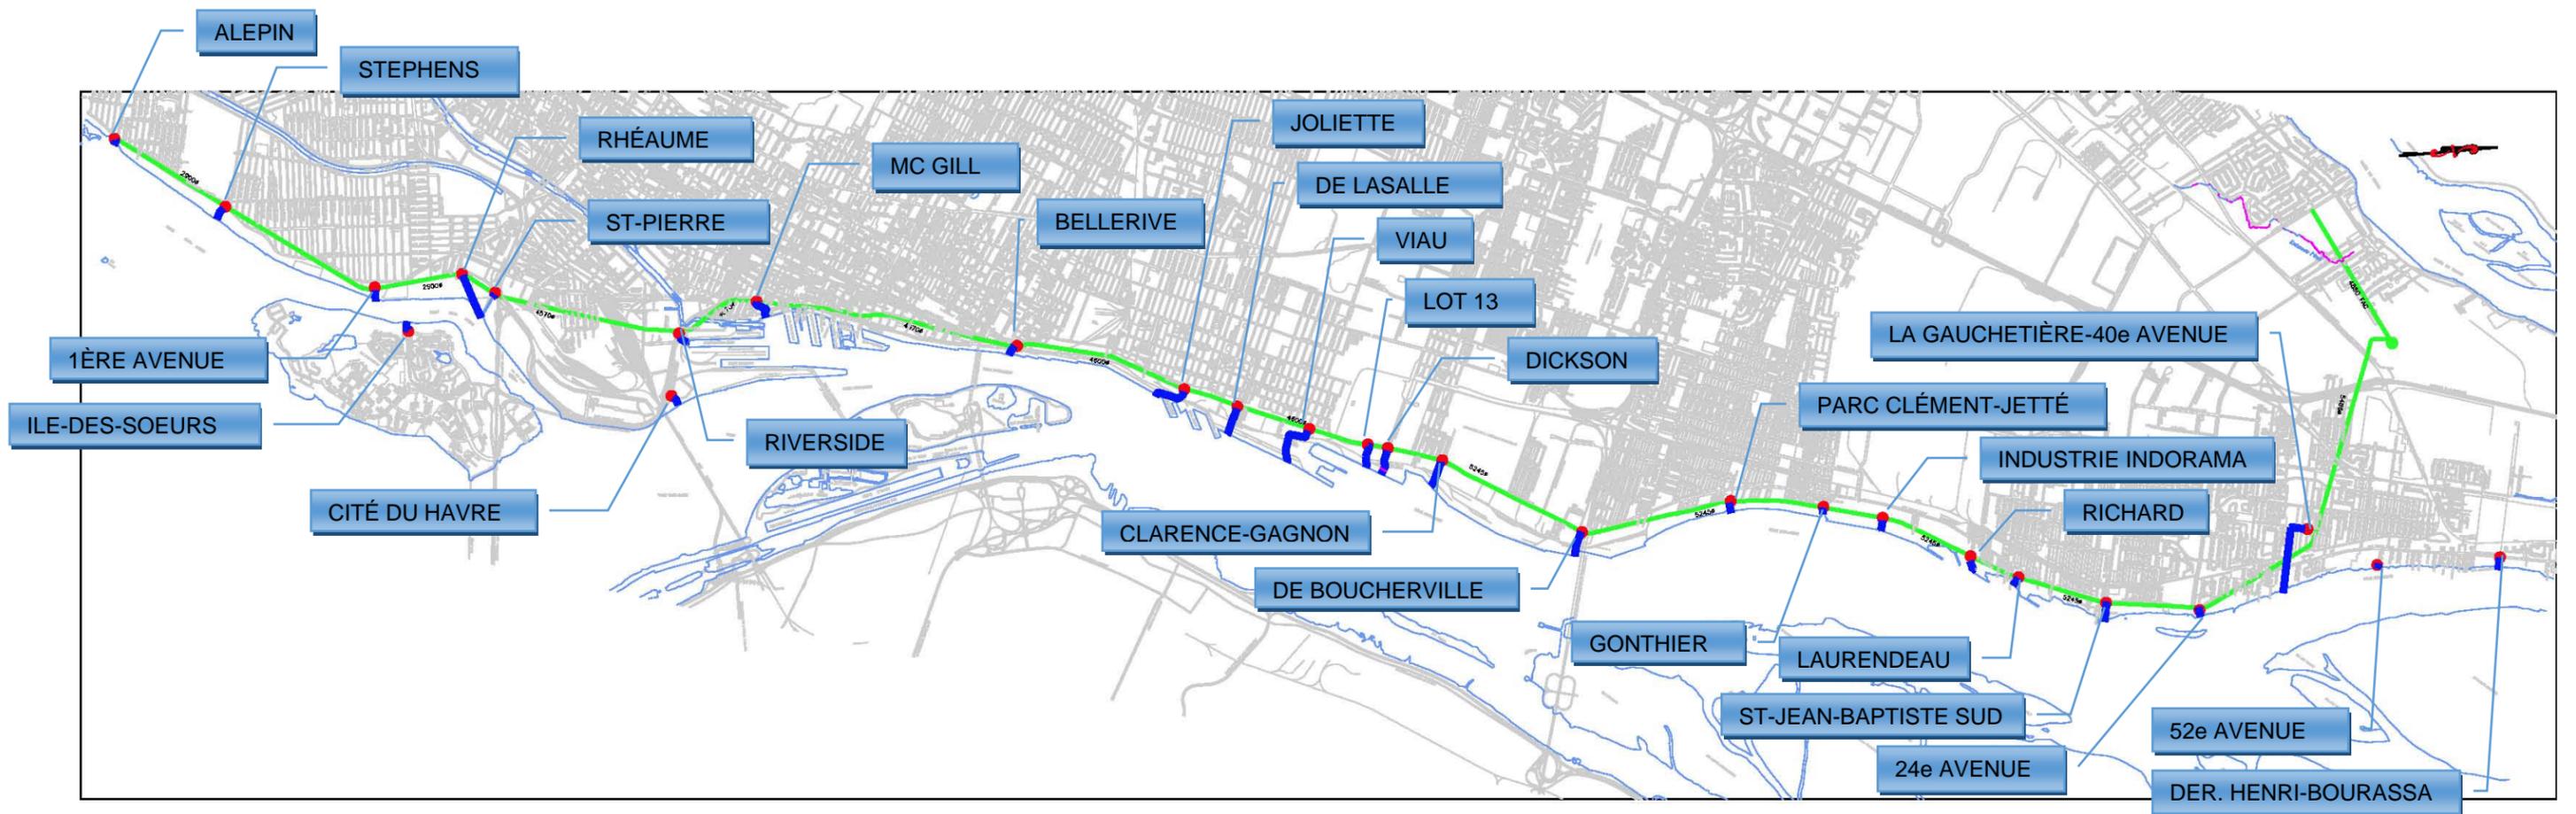
FIGURE 2 : TRACÉ DE L'INTERCEPTEUR SUD-EST ET IDENTIFICATION DES POINTS DE REJET AU FLEUVE ST-LAURENT

Nous estimons le total des volumes déversés d'eaux usées à environ 4.8 millions de m<sup>3</sup>. Ce calcul est réalisé à partir des durées mesurées et d'un débit nominal attribué à chaque point de rejet. Il s'agit d'un débit théorique maximal et à ce titre, notre estimation du volume déversé est conservatrice. Nous présentons au tableau 2 le détail de la comptabilisation des durées, débits et volumes par point de rejet.

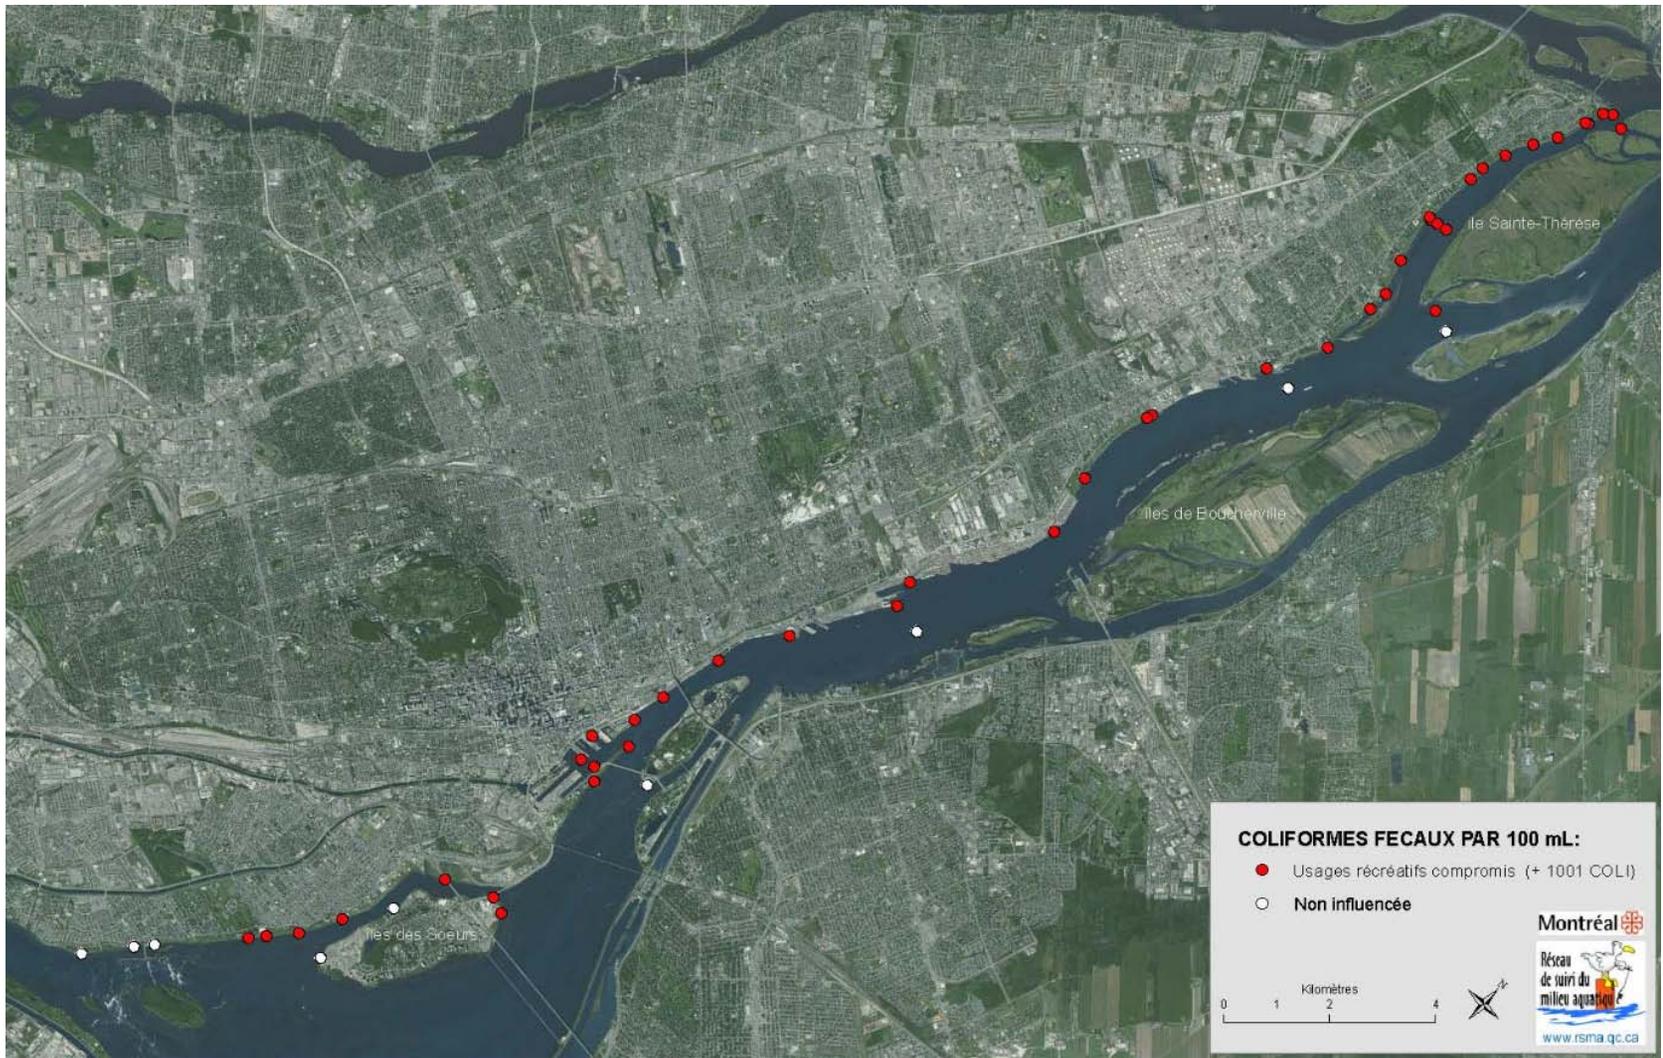
FIGURE 2 : DÉPARTAGE ENTRE LES STATIONS INFLUENCÉES ET NON INFLUENCÉES PENDANT LE DÉVERSEMENT

- 43 stations ont été influencées par les déversements découlant des travaux. 13 autres stations sont en tout temps affectées par les rejets de la STEP Montréal. Enfin, 8 autres stations n'ont jamais été influencées par les déversements (voir carte ci-dessous).
- Des 3 280 résultats d'analyses chimiques pratiquées sur les échantillons COURDO prélevés, moins de 1 % (21) ont excédé les critères de qualité de l'eau de surface du MDDELCC<sup>1</sup> pour l'azote ammoniacal (7), le cuivre (1), le phosphore (9) ou les MES (4) et ceci, à seulement 5 des 35 stations échantillonnées pour ces paramètres;
