Bilan annuel de la qualité de l'eau potable pour la période du 1^{er} janvier au 31 décembre 2014

Nom de l'installation de distribution : Dollard-des-Ormeaux

Numéro de l'installation de distribution : X0008973

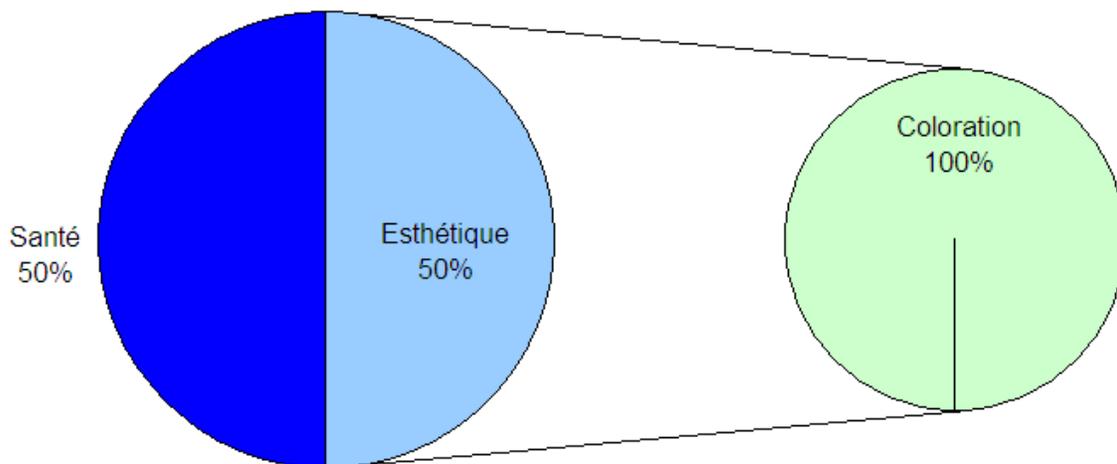
Dollard-Des-Ormeaux alimentée par l'usine de Pierrefonds: répartition des plaintes nécessitant une analyse de l'eau en 2014

Une (1) plainte était pour l'esthétique et l'autre pour des questions de santé (gastroentérite)

Voici la répartition des plaintes

Pour toutes les plaintes, les échantillons prélevés et testés furent conformes à la réglementation sur la qualité de l'eau potable. Une (1) plainte a nécessité une intervention terrain concernant une problématique de coloration jaune de l'eau. Dans tous les cas, où un échantillonnage et une analyse fut réalisé, une lettre explicative fut envoyé au demandeur.
