## AVIS DU CONSEIL DU PATRIMOINE DE MONTRÉAL

### Reconstruction de l'escalier Redpath-Crescent—des Pins

A25-VM-03

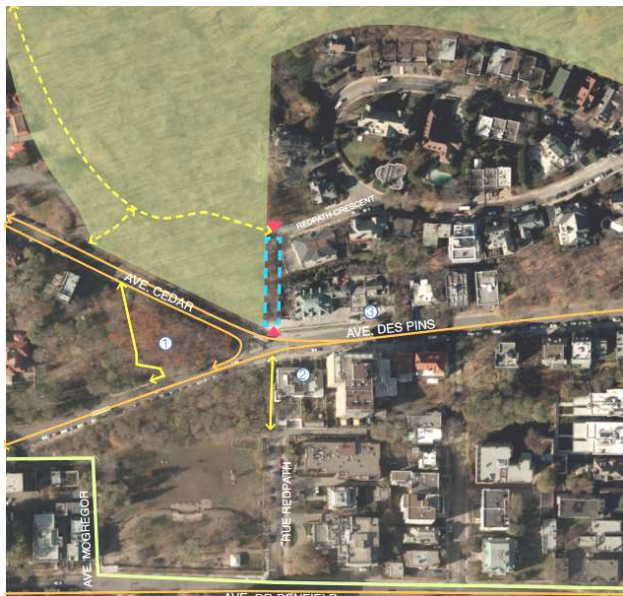
Plan de contexte urbain (l'escalier est représenté par le pointillé bleu).  
Tiré du document de présentation de l'Arrondissement.

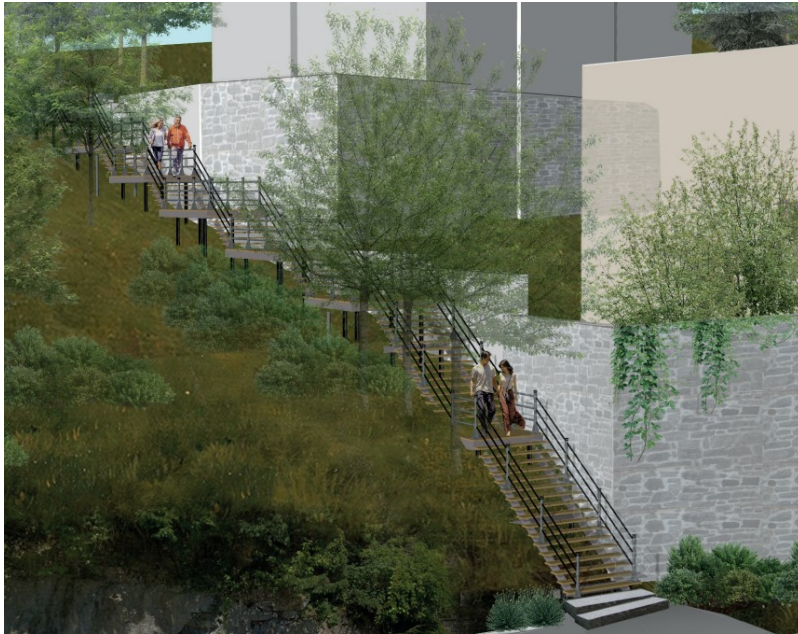
Esquisse – photomontage de l’escalier proposé

Source : document de présentation du projet préparé par Vlan paysages, daté de mai 2025

- La reconstruction d'un escalier qui sera en acier et bois avec seuils en granite (réf. escalier Thérèse-Casgrain);
- Le maintien de la connexion entre la rue Redpath-Crescent et l'avenue des Pins et les sentiers du parc;
- L'intégration paysagère, le maintien des arbres adjacents et le respect des normes du SGPMRS;
- L'intégration d'un éclairage à DEL discret, pour des questions de sécurité et pour limiter la pollution lumineuse.

Le projet témoigne d'une volonté de respecter les caractéristiques propres aux escaliers du mont Royal, tant au niveau des matériaux (acier, bois, granite) que de la forme. Le CPM est favorable à l'harmonisation des normes de conception des équipements, aménagements et éléments de mobilier du parc.

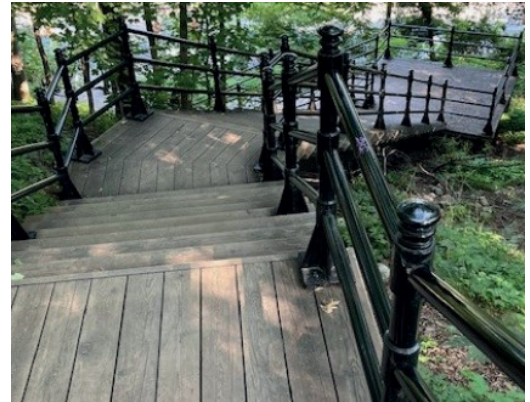
Escalier comparable en acier et platelage de bois

Source : document de présentation du projet préparé par Vlan paysages, daté de mai 2025
