AVIS DU CONSEIL DU PATRIMOINE DE MONTRÉAL

Aménagement paysager

A10-AC-03

Localisation : 9055, boulevard Gouin Ouest
Reconnaissance municipale : Secteur de valeur patrimoniale exceptionnelle Village de Saraguay
Écoterritoire La coulée verte du ruisseau Bertrand

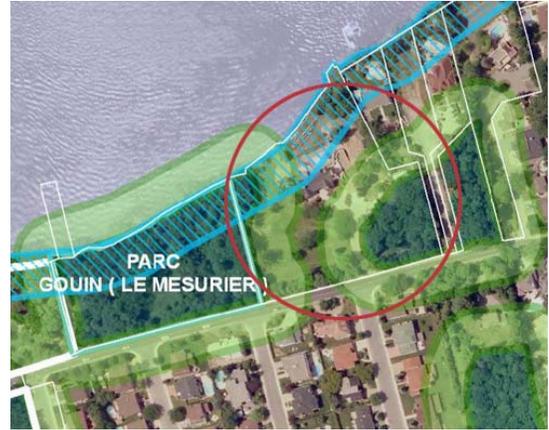
Les interventions réalisées sur les propriétés résidentielles situées dans ces zones tampon peuvent paraître mineures lorsque prises individuellement mais c'est leur cumul qui risque de produire des effets négatifs sur le milieu naturel adjacent, à moyen ou long terme¹. D'où l'importance du respect, de la part de tous les propriétaires privés habitant dans un écoterritoire, des dispositions² découlant de l'action 16.1 du Plan d'urbanisme, qui visent à « favoriser la conservation et la mise en valeur des milieux naturels d'intérêt situés dans les écoterritoires », lorsqu'ils interviennent sur leur propriété. Celle dont il est question ici est située entre deux bois de l'écoterritoire, et deux zones tampon la traversent. Celles-ci sont identifiées en vert clair sur la figure 1 ci-haut.

Figure 1. Localisation du terrain visé par le projet (extrait d'une carte produite par la Direction des grands parcs et de la nature en ville en 2008).

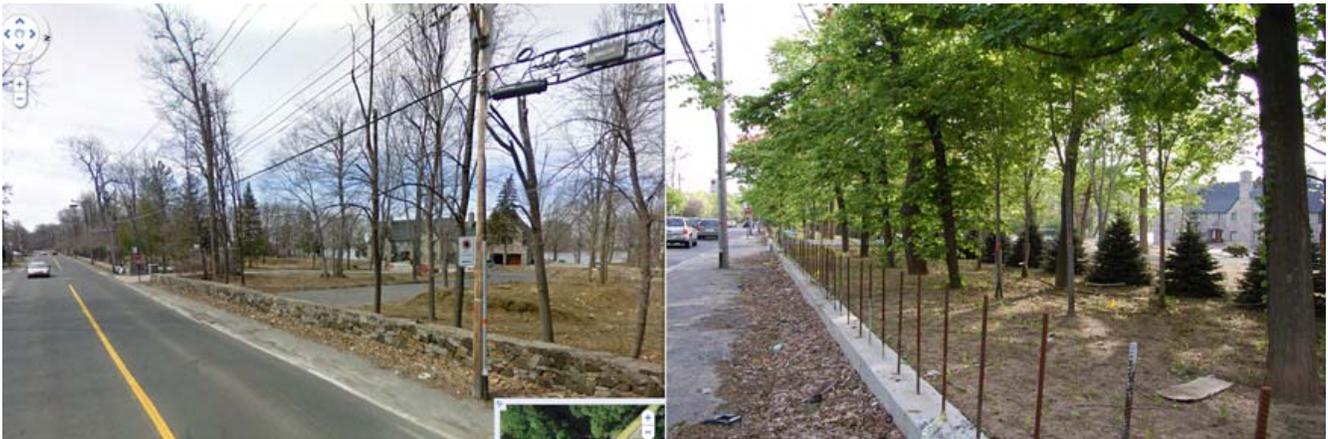
Le CPM estime que l'alignement de conifères parallèle au boulevard Gouin, en raison de l'espèce choisie (résineux très dense) et de la distance entre les sujets, fait en sorte que la haie sera totalement opaque dans quelques années. Ainsi, non seulement la propriété mais également la rive de la rivière des Prairies ne seront plus visibles, tel que démontré à la figure 2. Un aménagement dans le parcours riverain de la rivière des Prairies devrait viser au contraire à « maintenir ou à créer une percée visuelle à partir du parcours riverain vers les plans et les cours d'eau, tout en maintenant le caractère végétal des terrains et des berges » (Plan d'urbanisme, disposition 5.2.1 sur le parcours riverain). L'affirmation selon laquelle les plantations localisées le long du boulevard « s'inscrivent parfaitement dans les objectifs du parcours riverain » (Daniel Arbour et Associés, p. 13) est donc erronée. La figure ci-après permet de constater que les conifères vont changer radicalement l'ambiance qui existait antérieurement dans cette partie du boulevard Gouin et surtout refermer complètement les vues.

Figure 2. À gauche, l'aspect présenté par l'avant de la propriété en automne 2009 (Google StreetView, consulté le 26 mai 2010). À droite, l'aspect présenté en mai 2010 (source : CPM).

- 1) un aménagement beaucoup plus poreux à l'avant de la propriété, maintenant des percées visuelles vers la rive et la rivière des Prairies et contribuant à la mise en valeur d'un paysage d'intérêt sur le boulevard Gouin dans le secteur du bois de Saraguay;
