140 Ave. Pagnuelo

Maison G. Bélanger

Pierre-Richard Bisson et associés, architectes

1992

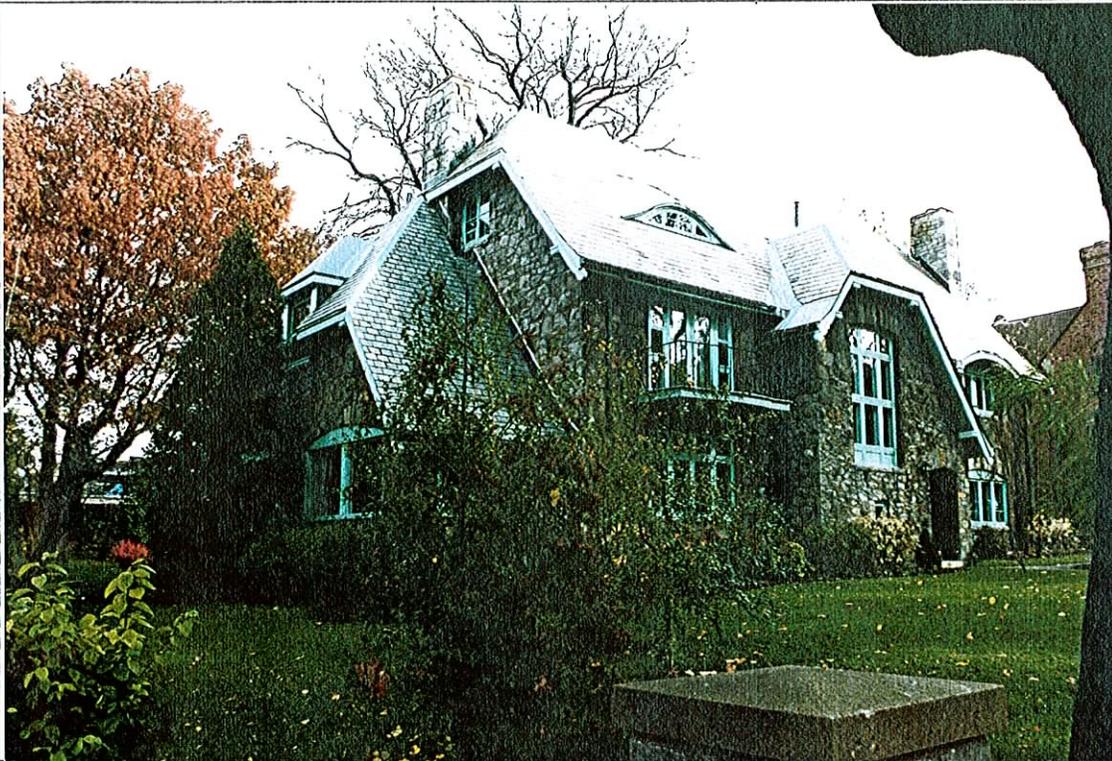
AC 27-10-88 (14) -26  
 AC 27-10-88 (14) -27  
 AC 27-10-88 (14) -28

Cette grande maison revêtu de moellons et de pierres de taille à bossages disposées selon un appareillage irrégulier, se développe selon un plan en L marqué de saillies à pans droits. Atteignant 3 niveaux hors sol, elle se termine par des toits d'ardoise et de cuivre à 2 eaux avec pignons en croupe et avant-toits reposant sur des chevrons apparents. Descendant par endroits jusqu'à la hauteur des fenêtres du rez-de-chaussée, ils sont percés de lucarnes en chatière (ou en croupe) et dominés par 2 cheminées placées aux extrémités du corps de logis principal, de part et d'autre de la ligne de faîtage. La façade sur rue est asymétrique et présente 1 avant-corps central marqué par une grande baie placée à mi-niveau. Sur sa droite, l'entrée - désaxée et pratiquement de plain-pied - se fait à couvert d'un porche qui s'enfonce en retrait de la façade sous un arc surbaissé, une forme qui se répète au-dessus de la plupart des ouvertures. Celles-ci sont nombreuses, de dimensions et de types variés, mais généralement regroupées et toujours dotées de robustes châssis de bois. Au premier étage, certaines donnent accès à un balcon en porte-à-faux bordé par une balustrade de métal. Les autres façades et les garages construits au fond de la propriété ont été conçus dans le même esprit pittoresque.

Les travaux effectués depuis la construction ont été tellement respectueux du style initial qu'il est difficile de les identifier aujourd'hui, à l'exception de quelques fenêtres qui ont dû être remplacées, perdant ainsi leur subdivision d'origine.

Excellente.

Le toit d'ardoise. L'ampleur de la maison et les coûts d'entretien qu'elle commande inciteront peut-être un jour ou l'autre son propriétaire à vouloir la subdiviser ainsi qu'à recycler le "coach house". Le cas échéant, l'aménagement d'une nouvelle entrée posera un problème de design qu'il ne faudra pas sous-estimer si l'on veut sauvegarder le charme de la construction. La construction éventuelle des lots voisins encore vacants posera un problème encore plus délicat.

La forme des toits et des lucarnes. Le revêtement de cuivre et d'ardoise. Les dimensions, formes et subdivisions des ouvertures. Leur cadrage robuste.
