680 Ave. Hartland

Maison Paul-E. Roy

Pierre-Richard Bisson et associés, architectes

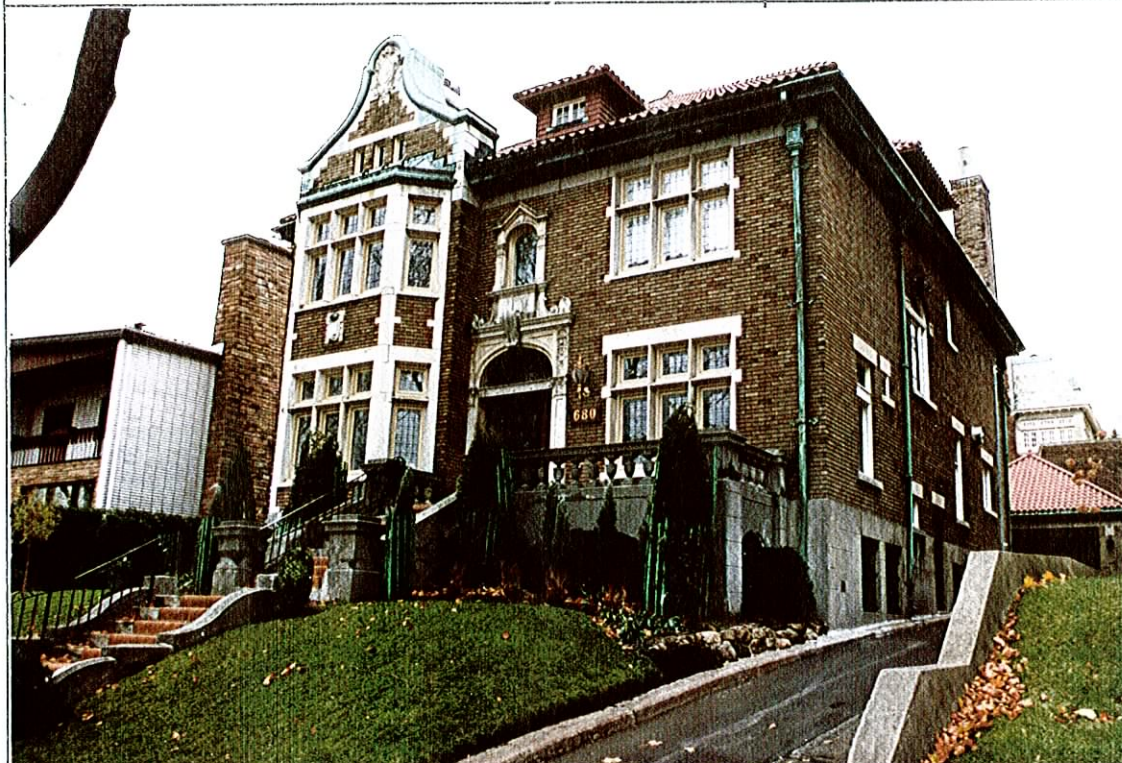
AC 04-11-88 (19)-33  
AC 04-11-88 (19)-34

Maison en briques beiges mouchetées rehaussées par divers éléments de pierre. Construite selon 1 plan rectangulaire profond, elle atteint 3,5 niveaux hors terre et se termine par un toit à 4 versants en tuiles d'argile rouge percé par des lucarnes. La façade asymétrique présente une légère avancée qui s'élève au-delà de la corniche, formant un pignon curviligne marqué par un cartouche en pierre sculptée. L'oriel à pans coupés qui s'en détache, monte de fond jusqu'à la hauteur de l'avant-toit et affiche un ornement similaire. L'entrée, qui réaffirme l'axe du bâtiment, est accessible par un escalier de 19 marches réparties en 3 volées. Elle se fait à découvert, au fond d'une terrasse bordée par une balustrade de pierre qui s'étend latéralement sur des arcs clavés. La porte vitrée, à baies latérales et grilles, est placée en retrait d'un portail à lunette dont l'entablement sert d'appui à la petite fenêtre cintrée de l'étage. Un riche décor classique composé de pilastres corinthiens, clé saillante en volute, ailerons, palmettes et fronton encadre l'une et l'autre. Les fenêtres rectangulaires à carreaux plombés, trumeaux et traverses contrastent par leur inspiration médiévale encore affirmée par la forme biseautée des appuis et jambages. La façade sud est marquée par un pignon et une serre.

La maison semble conserver intégralement son aspect d'origine.

Excellente.

La façade principale, son oriel, son pignon, son motif d'entrée. Dimensions, subdivisions et plombage des ouvertures. Le perron, sa balustrade. Les éléments de cuivre ou de pierre sculptée. La serre du côté.
