1475 Ave. Lajoie

École Guy-Drummond (Guy Drummond School)

**Pierre-Richard Bisson et associés, architectes****1992**

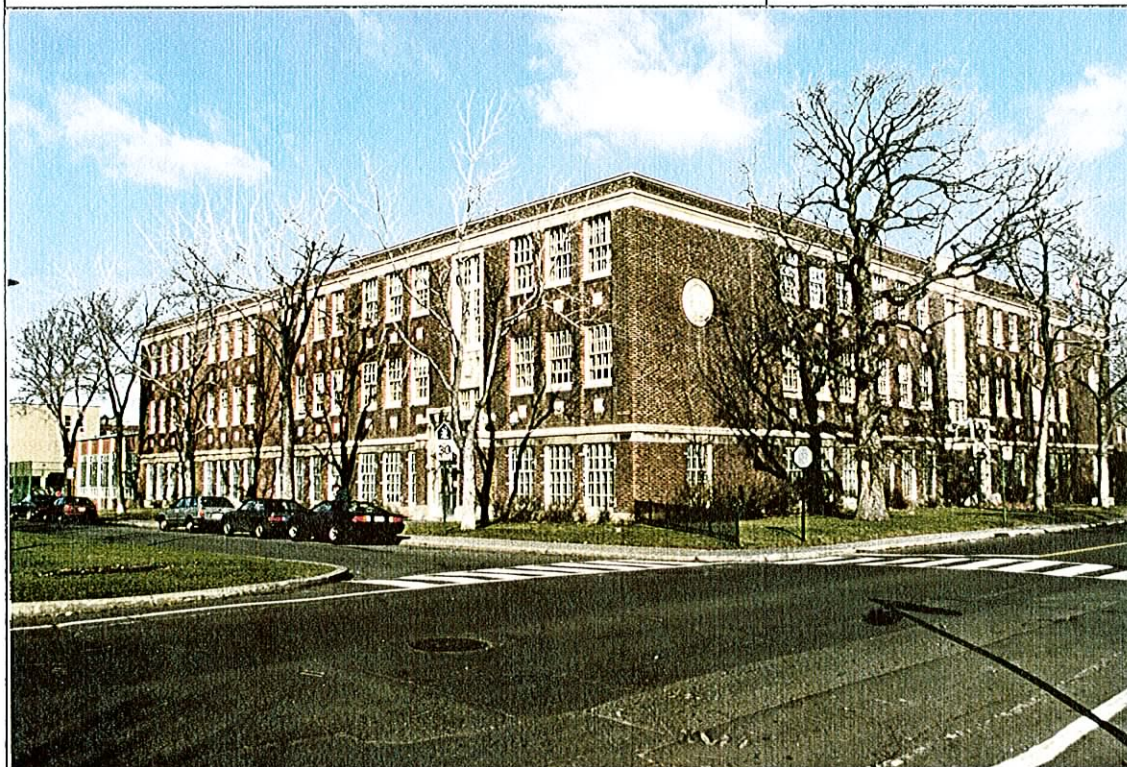
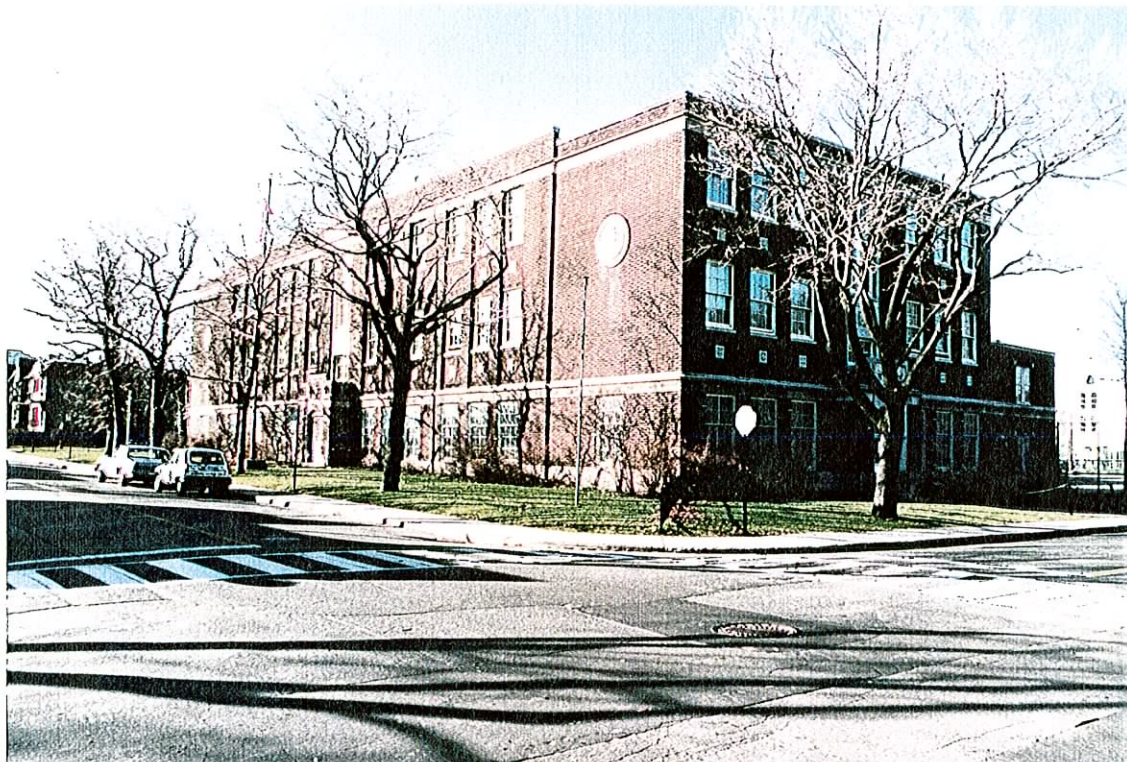
Cette école se développe selon 1 plan en L résultant de 3 campagnes de construction. A l'origine limitée à l'axe de l'ave. Lajoie elle a été 2 fois agrandie le long du boul. Dollard. Pour l'essentiel revêtue de briques brunes, elle est toutefois rehaussée par des éléments de pierre grise (linteaux, encadrements des entrées, motifs décoratifs...). Atteignant 3 niveaux hors sol, elle se termine par 1 toit plat dont le parapet légèrement articulé est, comme le r.-de-ch. bien démarqué des étages par 1 bandeau et 1 corniche de pierre. Symétrique et presque sans relief, la façade montre 1 partie centrale largement fenêtrée à laquelle s'opposent des extrémités en très léger recul qui n'ont d'ouverture qu'au niveau inférieur. L'entrée, située dans l'axe et de plain-pied, se fait par 1 petit vestibule en saillie et ne se distingue à vrai dire des accès secondaires (sur les rues de côté) que par le fronton qui couronne sa travée. Les fenêtres à guilottes et petits carreaux sont toutes isolées par de larges trumeaux qui aux étages supérieurs prennent l'apparence de pilastres à cause des retrais du mur sous les appuis. Les élévations secondaires sont composées de façon analogue, à l'exception du dernier ajout qui tranche par sa couleur orangée. L'aile intermédiaire se démarque pour sa part par des travées de fenêtres + étroites.

L'aile ajoutée en 1931 au 727 du boulevard Dollard reprend de si près la manière de l'architecte initial qu'elle semble faire partie du concept d'origine. Les travées de fenêtres sont toutefois plus étroites et l'aile est légèrement en retrait par rapport à la façade latérale du bâtiment d'origine.

La prolongation de l'aile du boulevard Dollard (1959) tranche au contraire fortement avec les 2 premières campagnes de constructions et ne présente malheureusement pas le même intérêt architectural.

Les autres travaux effectués à travers le temps ont peu affecté l'aspect des bâtiments. Une fenêtre, bien visible depuis l'avenue Stuart, a toutefois été murée à l'étage supérieur de la façade arrière.
