ANALYSE DES FAÇADES DES IMMEUBLES, ENTRE LE BOULEVARD LASALLE ET LA 6e AVENUE

# rue WELLINGTON

ADHOC ARCHITECTES

Beaupré Michaud et Associés, Architectes

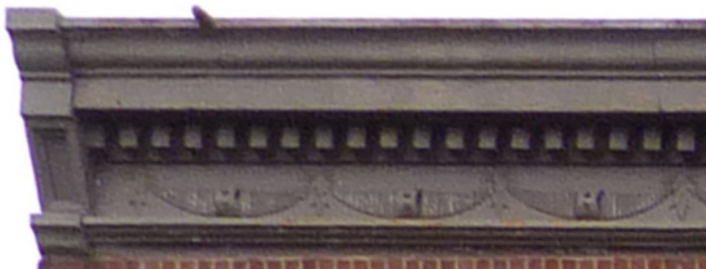
P ● Corniche en tôle moulurée (à préserver)

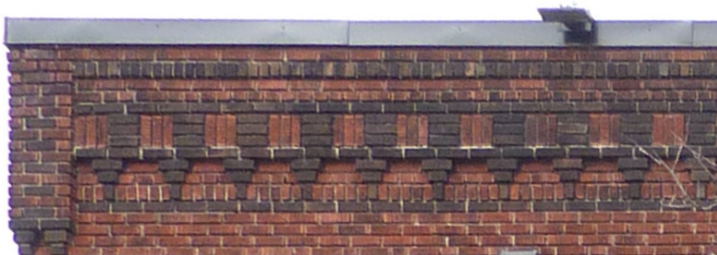
P ● Parapet en maçonnerie avec motif en relief (à préserver)  
◆ ◆ Corniche étroite et rectiligne. Trop simplifiée en relation avec le caractère de la façade d'origine (à éviter).

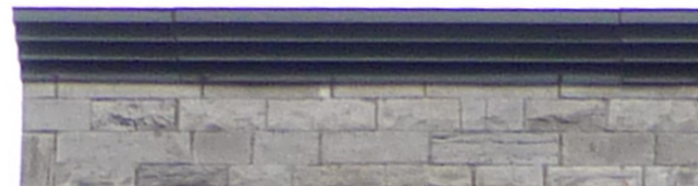
● ● Corniche en tôle moulurée reconstituée

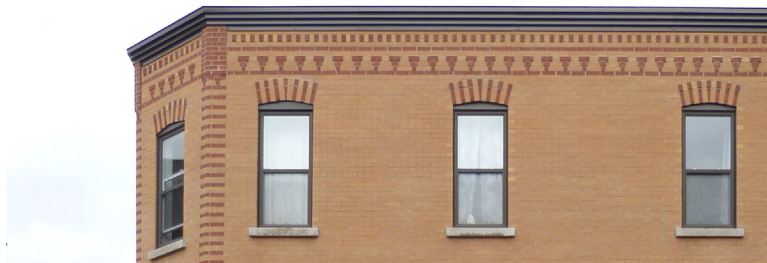
**P ●** Façade traditionnelle en brique reconstituée (à préserver)

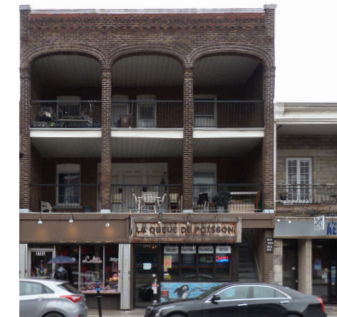
- W ◆ Grandes loggias au-dessus de l'espace commercial agrandi
